東京藝術大学奏楽堂は、明治以来の東京音楽学校と戦後の藝大のシンボルであった旧奏楽堂の輝かしい歴史を継承するものであり、旧奏楽堂の移転跡地に建設された新しい奏楽堂の設計に当たっては、音楽教育・研究の場としての機能、音響効果、設備を重要視し、江戸期から継承されている上野の森の歴史・風土と東京音楽学校以来の伝統を踏まえ、環境と結びついた格調の高い建築物として、藝大キャンパスに配置された。

■建物概要

もみじ山文化センターは都市型の複合文化施設である。1292名収容の多目的大ホール、50万冊蔵書の中野区立中央図書館ほか生涯教育関連施設からなる本館（1993年完成：弊社設計監理）および507名収容の小ホールほか社会教育施設からなる西館（1972年完成：他社設計）とで構成されている。

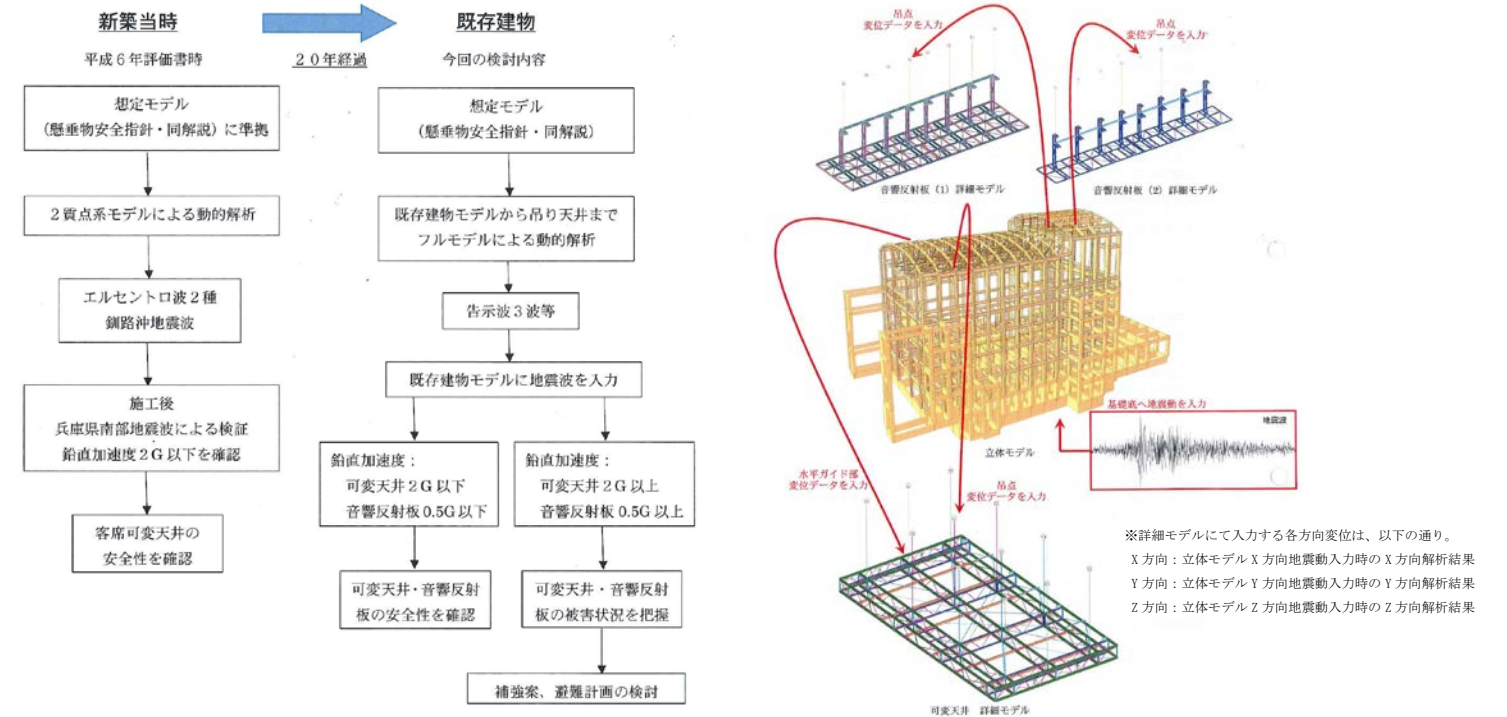
本建物の吊り天井は、平成6年の評価当時から20年が経過しており、その間に関係法令の改正や東日本大震災などの地震被害の発生により、本建物の吊り天井に求められている安全性が変わってきている。平成6年の評価時では2質点モデルで観測波による時刻歴応答解析を行っていたが、ここでは、立体のフルモデルによる告示波3波による解析を行った。確認方法は、時刻歴応答解析から得られた天井材の加速度、変位の時刻歴を用いて取付部の安全性を確認することとした。

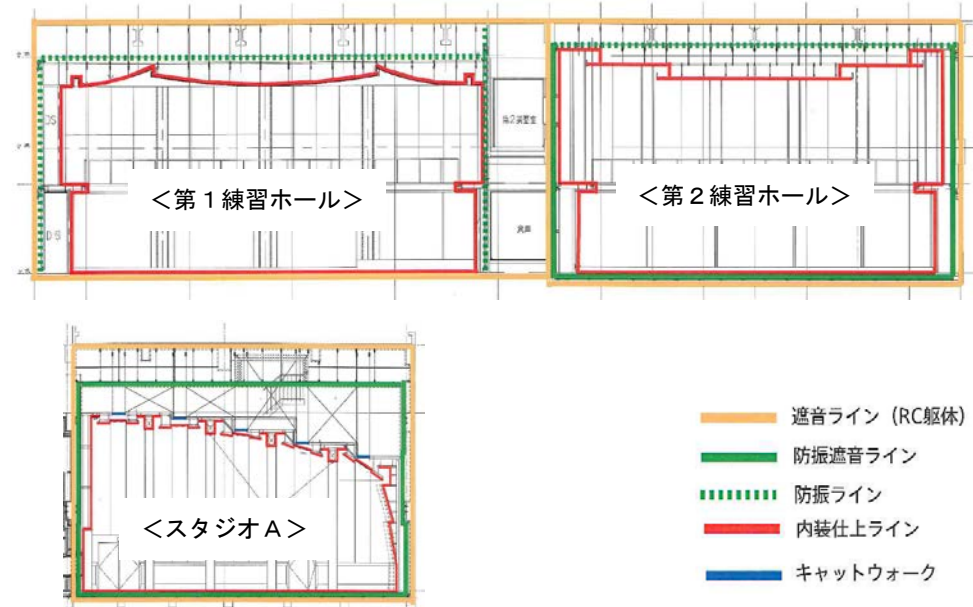
■検討対象ホール断面（現状）

各ホールとも、音響に配慮した天井形状であり、遮音層を有する二重構造となっている。

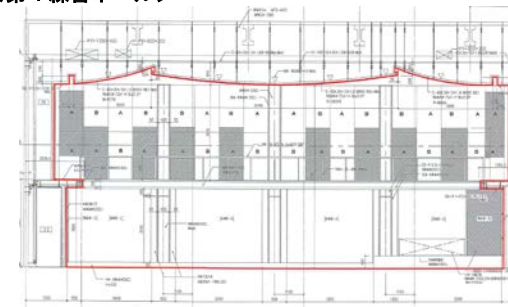
現状

＜第1練習ホール＞

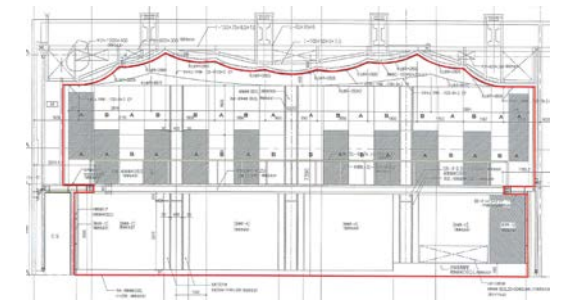
対策後

第1、第2ホールとも、可能な限り天井を高くし、既存天井の一部に存在した吸音部を反射部とすることで響性能は改善される。

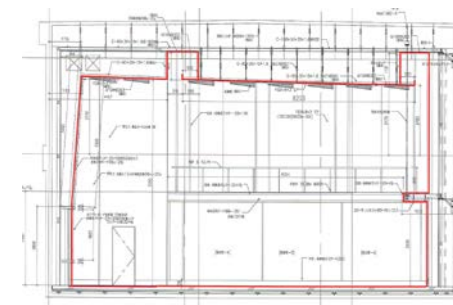
現状

＜第2練習ホール＞

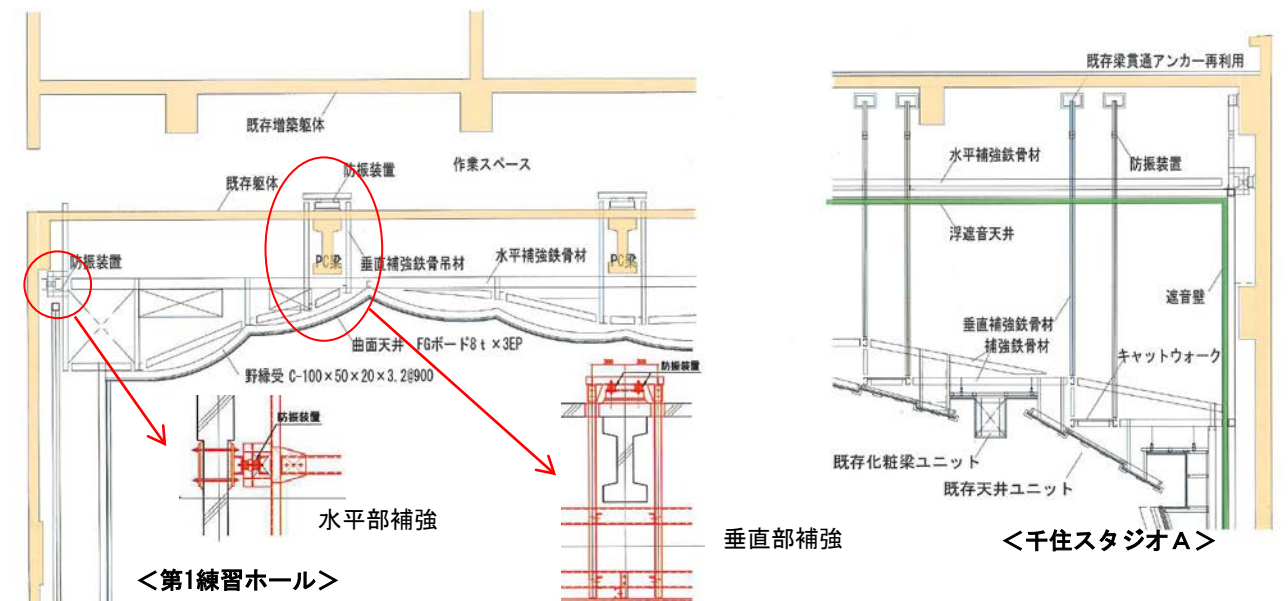
平成25年の天井調査報告により、両ホールとも耐震規定を満足していないと判断されるため耐震補強が必要となるが、天井告示（平成25年告示771号、および平成28年告示791号、隙間なし天井の新基準）に基づく吊り天井としての補強方法は、本天井には適用が難しいため、告示における「その他の天井」として、吊り天井以外の方法を選択する。設計方法と設計クライテリア等については以下とする。

- ①設計方法：水平震度法とする。設計震度は2.2Gを採用する。
 - ②設計クライテリア：想定される外力によって生ずる部材応力が短期許容応力度を満足することを確認する耐震クリップについては、メーカーにおいて繰り返し試験を行ったものを使用する。
- また、外部からの音響障害を遮断するために、天井と躯体の間の吊り材に防振ゴムが設置されている。建物と一体化天井を構築するにあたっては、防振ゴムの新たな設置位置および大きな地震力の伝達が可能でかつ防振性能を損なわない設置方法についても検討を行う。

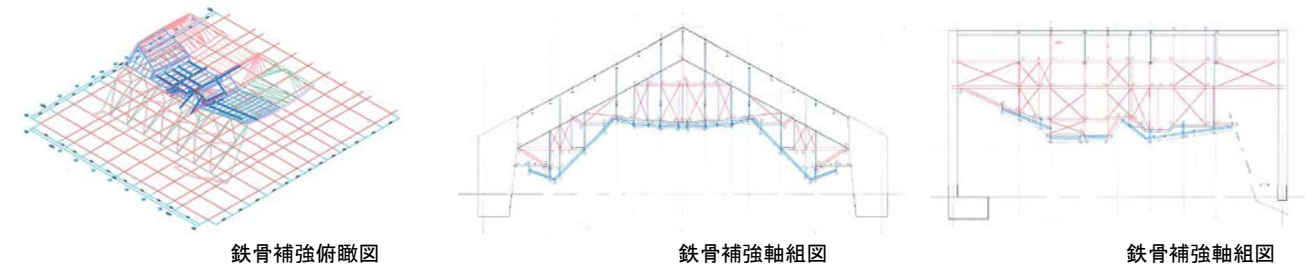
鉄骨補強俯瞰図

本館大ホールの天井は2011年の東日本大地震の影響により、天井支持材の一部が脱落するなど、極めて脆弱な状態であることが判明し、緊急安全対策工事が行われたが、緊急安全対策工事において補強されていない部分を含め、国土交通省の天井の耐震化指針に沿った本格的な天井耐震化および外壁、金属大屋根などの改修工事が実施された。

改修方針として、天井を構造と一体化して安全性を担保して、特定天井に当てはまらない仕様とする方法を採用した。具体的な方法として、既存の天井下地材（キャットウォーク部材含む）を残置し、その部材に鉄骨部材を追加することで、本体構造と一体化を図り、剛性の確保された鉄骨下地を建物と可能な限り同一周期による揺れにとどめ、天井及び天井下地材の破損を防ぎ脱落防止対策を行う。つまり、特定天井と判定される吊り天井ではなく、天井面まで鉄骨部材を配置することによる直張天井として、耐震補強を行うこととした。

- ①既存キャットウォークの構成材（一次下地レベル）に水平補強材、水平ブレースを加え剛性を確保する。なお、水平補強材は、建物本体の柱・大梁に接続することで本体と一体化させる。
- ②一次下地レベルに追加した水平補強材と既存鉄骨の大梁を柱補強材において接合させ、柱補強材間を垂直ブレースにて補強する。
- ③剛性の確保された一次下地レベルの下に、天井仕上レベル（二次下地レベル）に沿った水平補強材を設置し、この水平補強材と一次下地レベルの水平補強材を柱補強材により接合する。さらに、一次下地レベルと二次下地レベルの水平補強材に対して、鉛直ブレース及び変形防止用プレートを設置することにより、一体化を図る。天井仕上げは全面撤去し、既存と同仕様の新規材料によって既存の形状を忠実に復元した。内部足場構築のため、客席を取り外し、天井工事完了後再設置している。その際に客席の一部を改善した。
